EU-Projekt LIFE Limicodra „Wiesenbrüterschutz im vorpommerschen Küstenland“

LIFE16 NAT/DE/000592

Monitoringbericht 2023

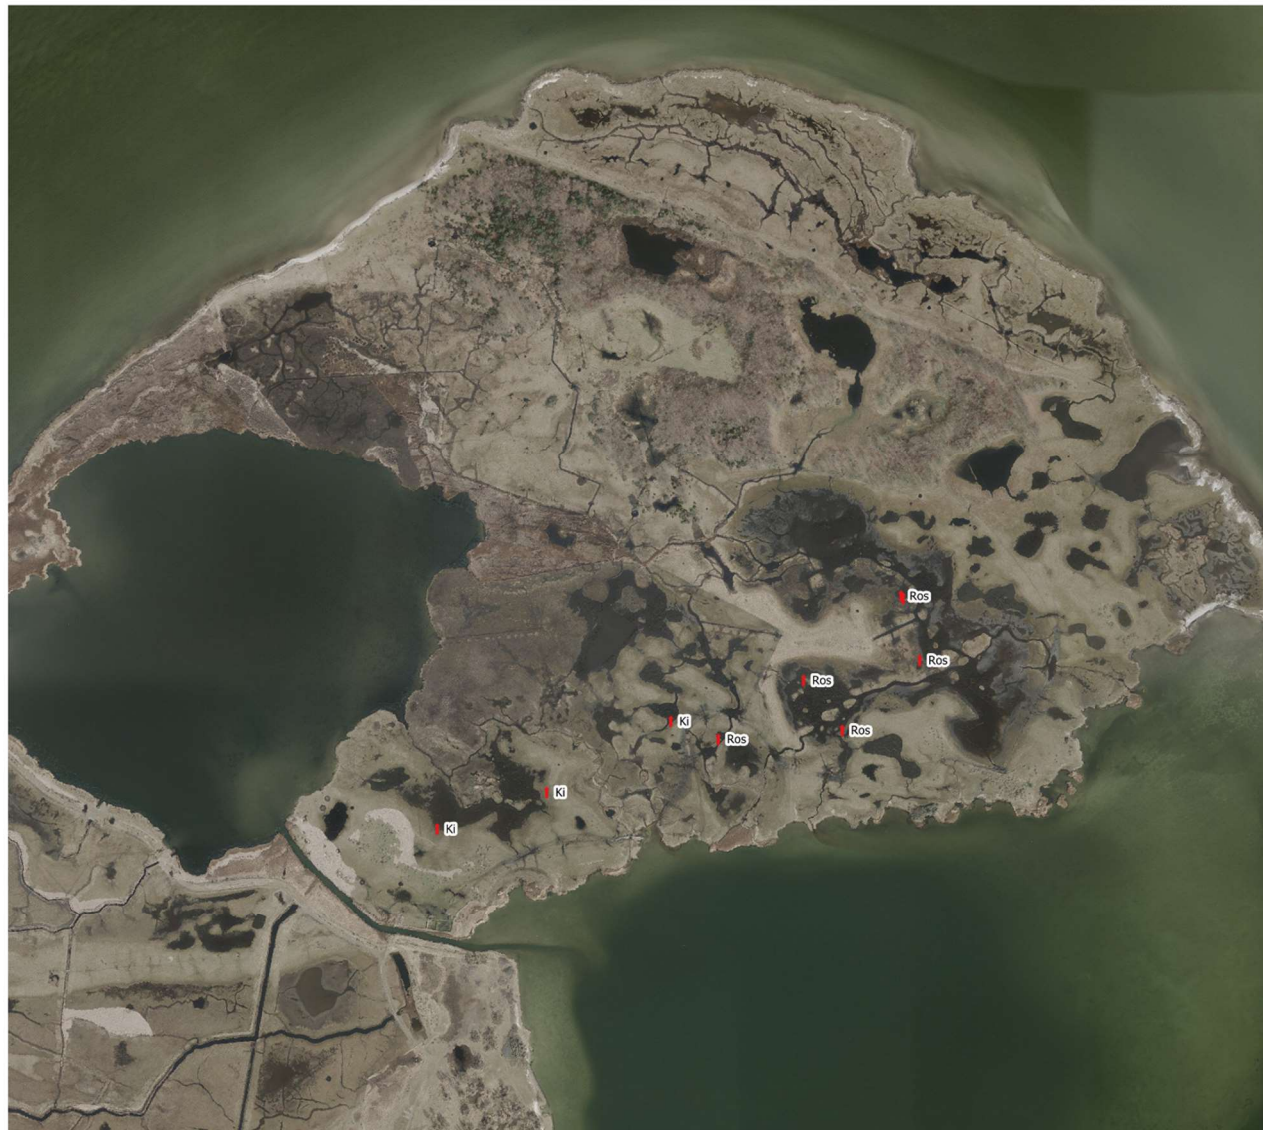
Abbildung 6 Brutbestand Struck 2023

Es konnten zwei C10 Nachweise erbracht werden, da diese aber nur bei zwei Begehungen festgestellt wurden ist von einer Prädation der Gelege auszugehen. Andere Verlustursachen wie etwa Witterung oder Hochwasser sind auszuschließen

Bei den Rotschenkeln konnten insgesamt fünf C10 Nachweise erbracht werden, da dieser aber nur bei einem Paar mehrmals erbracht werden konnte, muss bei den anderen vier Paaren von Gelege- bzw. Kükenverlust ausgegangen werden. Wie viele und ob tatsächlich Küken flügge geworden sind kann nicht sicher beurteilt werden.

Die Spur und Färtenbilder auf dem Struck lassen auf eine extrem hohe Prädatorendichte schließen. Neben mehreren Rotten Schwarzwild kommen Waschbären, Füchse, Marderhund, Marder und vermutlich auch Mink vor. Waschbären, Füchse und Marderhunde haben nachweislich auf dem Struck Nachwuchs großgezogen. Eine ernsthafte Bejagung des Schwarz,- und Raubwildes hat dort aufgrund der schwierigen Gegebenheiten nicht stattgefunden. Um zukünftig Bruterfolg zu erzielen, muss die Intensität der Bejagung dort massiv gesteigert werden. Neben den Bodenprädatoren kommen zudem Nebelkrähen, Graureiher und Kolkraben als Prädatoren in Frage. Diese sind allerdings eher für die Kükenprädation relevant. Es kam aber nicht einmal zu Schlupferfolg, da die Gelege zu 100% verloren gegangen sind. Andere Ursachen als Prädation sind nicht anzunehmen.

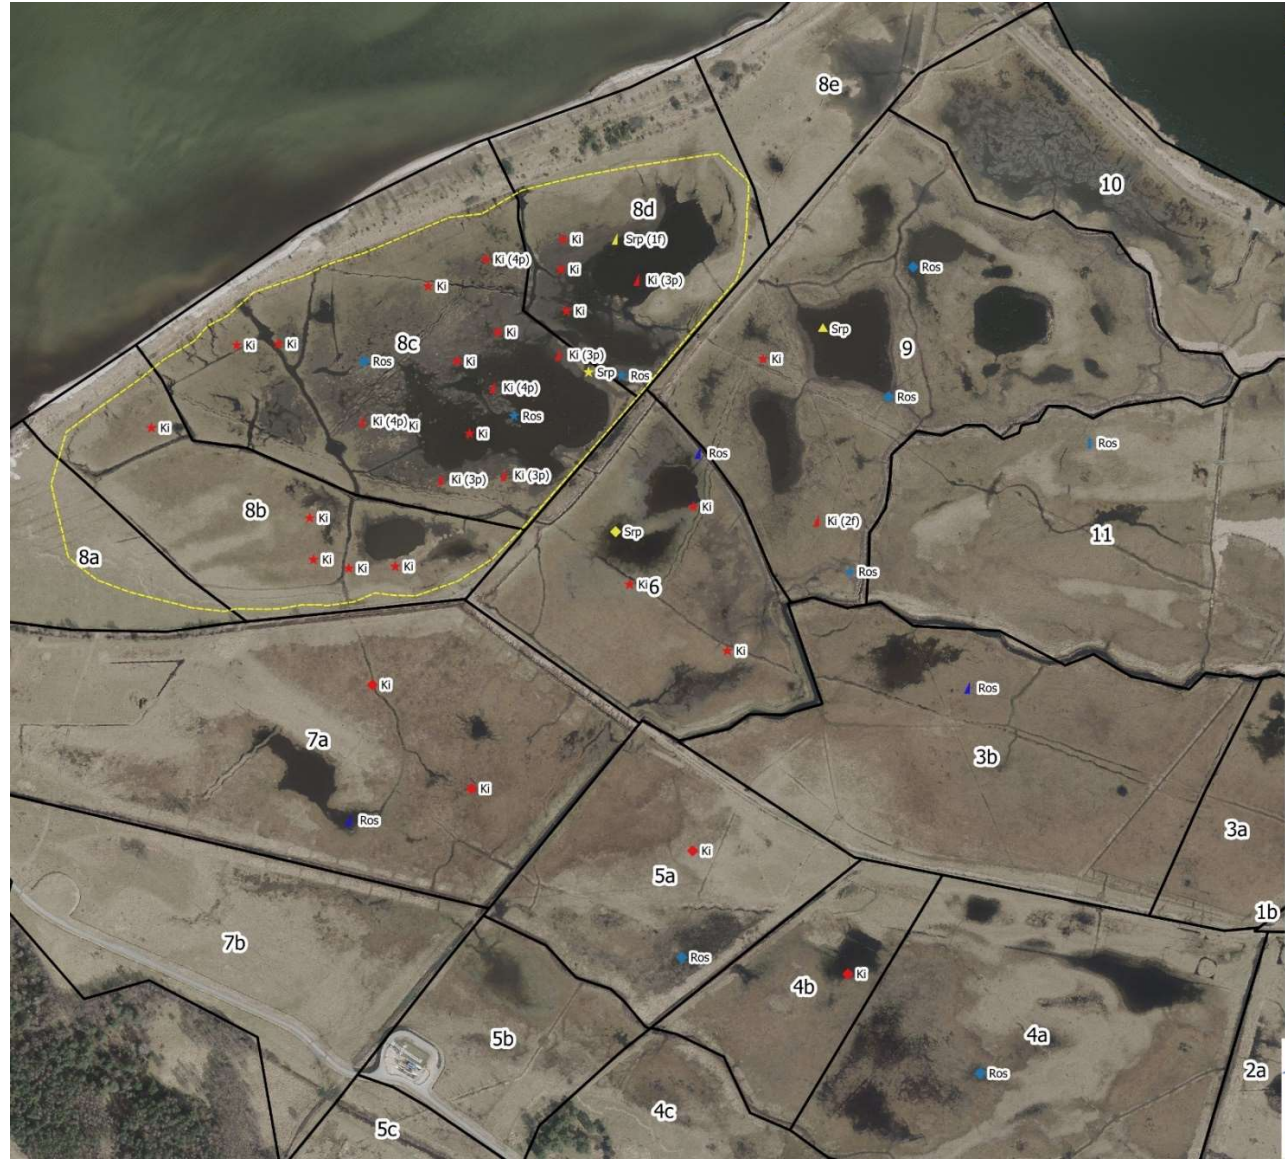
Abbildung 9 Wieseneinteilung und Brutbestand Freeseendorfer Wiesen 2023

Zum Start des Brutvogelmonitorings am 6.4.2023 waren bereits 31 Reviere besetzt. Am 15.04. konnten 8 Neststandorte gefunden werden, es konnten allerdings nur noch 21 Brutpaare und zwei einzelne Männchen festgestellt. Ob zu den zwei Männchen noch brütender Weibchen gehören, deren Brutplatz zu versteckt war, um sie zu entdecken, kann nicht ausgeschlossen werden. Mindestens 6 Paare haben das Brutgebiet aber offensichtlich verlassen. Am 25.04 konnten 7 Neststandorte ermittelt werden, wobei 4 neue Gelege waren. 5 der 8 in der Vorwoche bestätigten Gelege wurden höchstwahrscheinlich prädiert. Die ersten zwei Küken wurden am 03.05. im Gelegeschutzzaun gesehen. 6 Gelege wurden zu dem Zeitpunkt noch bebrütet. 12 Tage später befanden sich innerhalb des Gelegeschutzzauns 7 Familien mit insgesamt 20 Küken, sowie zwei brütende Paare. Am 24.05. konnten keine Küken mehr bestätigt werden, es muss von einer nahezu 100%igen Prädation ausgegangen werden. An den beiden Folgeterminen wurden je 1-2 führende Brutpaare bestätigt aus denen schlussendlich zwei Küken flügge geworden sind.

Mitte April wurden innerhalb des Gelegeschutzzauns zwei Gelege entdeckt, Ende April kam ein weiterer Neststandort hinzu. Bei zwei weiteren Paaren, deren Reviere außerhalb des Zauns lagen, konnten keine Neststandorte gefunden werden. Am 03.05. liefen auf den Schlammflächen auf der Nachtkoppel zwei Familien mit mindestens drei Küken, von denen mindestens zwei flügge geworden sind. Überraschenderweise haben die Sandregenpfeiferküken das Prädationsereignis, welches zwischen dem 17.05. und 24.05. gelegen haben muss und bei dem alle Kiebitzküken innerhalb des Gelegeschutzzauns prädiert wurden, überlebt.

konnte nur innerhalb des Gelegeschutzauns festgestellt werden. Eine ernst zu nehmende Raubwildbejagung hat nicht stattgefunden. Die Bejagungsintensität ist entschieden zu gering und muss, um Zukünftig bestandserhaltenen Bruterfolg zu erreichen, massiv intensiviert werden.

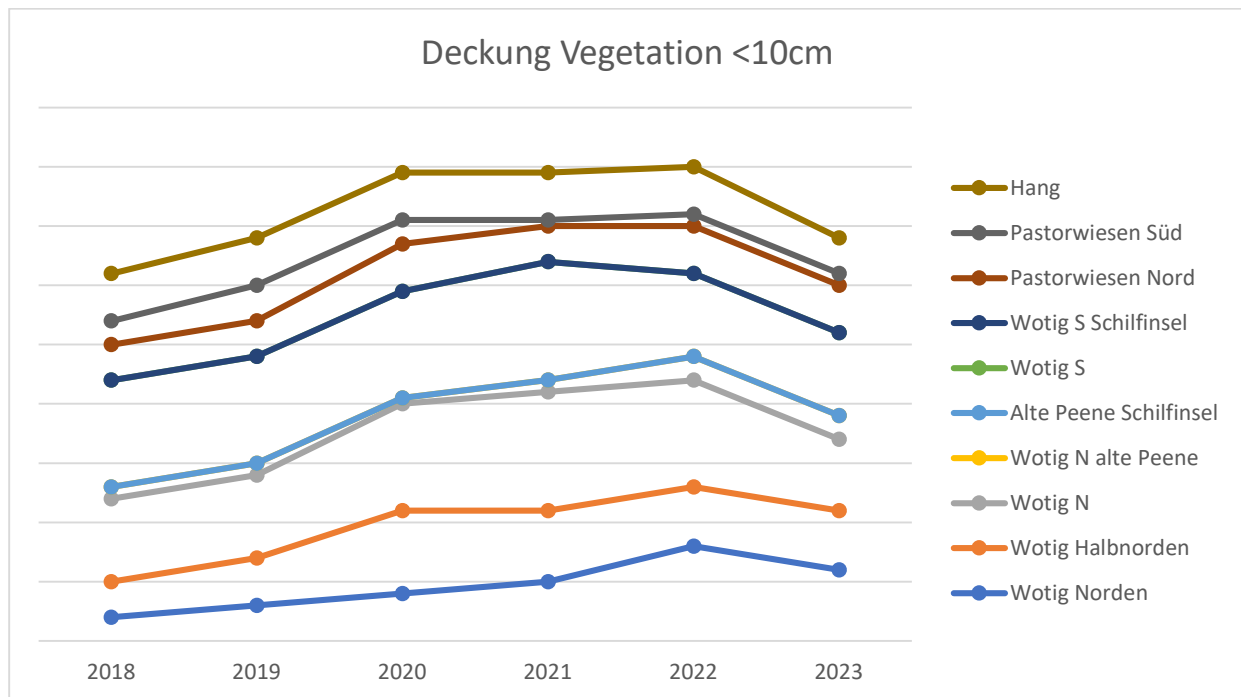
Abbildung 10 Deckung der Vegetation im NSG Großer Wotig unter 10 cm im Frühjahr 2023.

Der Anteil von Vegetationsstrukturen unter 10 cm Höhe hat weiter zugenommen. Die Habitateignung ist gut (Tabelle 8, Abbildung 10). Der Anteil höheren Vegetation ist in den Pastorwiesen Süd noch zu hoch (Abbildung 11).

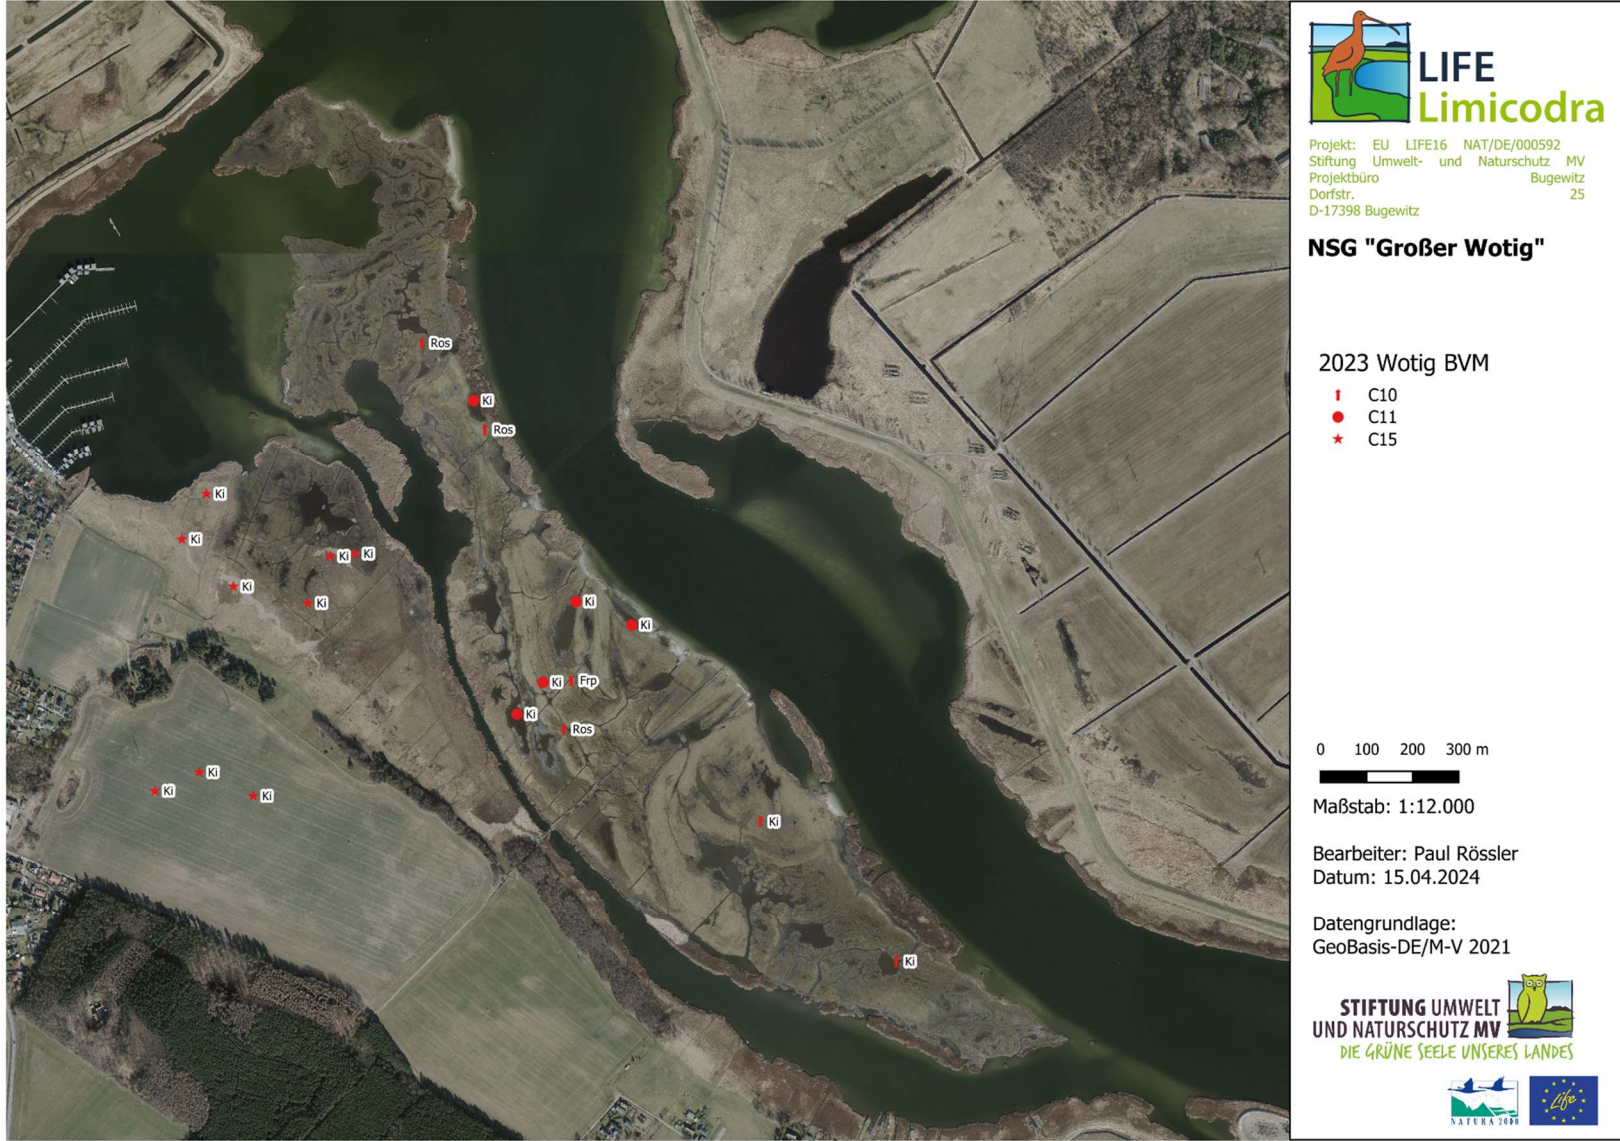
Abbildung 12 Brutbestand im NSG Großer Wotig 2023.

Bei den ersten zwei Monitoringterminen konnten insgesamt 12 Kiebitzbrutpaare bestätigt werden. Am 15.04 wurden die ersten vier Gelege gefunden, am darauffolgenden Termin waren drei der vier Gelege nicht mehr aufzufinden, dafür wurden neue Gelege gefunden. Diese Situation wiederholte sich regelmäßig bei den einzelnen Begehungen. Durch die Gelegeverluste und die danach folgenden Nachgelege liegt die Anzahl der C-Nachweise höher als die maximalzahl der Brutpaare. Es wird bei den Nachgelegen davon ausgegangen, dass es sie um dieselben Brutpaare handelt- Am 01.06. wurden die ersten 3 Pullus festgestellt. Am Folgetermin wurden 3 Familien beobachtet, sowie ein C10 Nachweis. Am 21.06. wurden nur noch 3 C10 Nachweise erbracht, weitere Monitoringtermine konnten nicht wahrgenommen werden. Von daher kann kein sicherer Nachweis eines Bruterfolges gegeben werden. Die regelmäßigen Gelegeverluste sowie die kontinuierliche Abnahme der C10 Nachweise, lässt, da es keine besonderen Wetterereignisse oder Hochwasser gab, auf eine sehr hohe bis totale Prädation schließen.

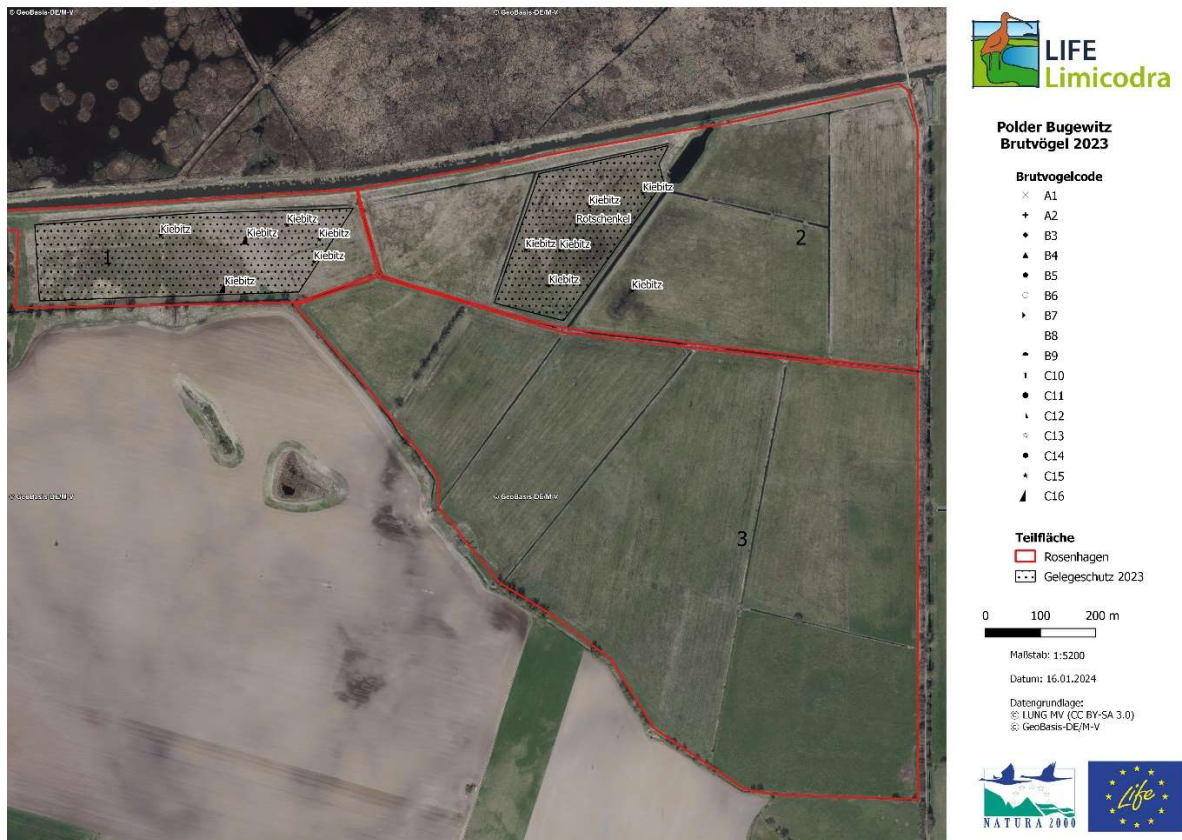
Abbildung 14 Teilflächen und maximale Zahl der Brutreviere am 23.05.2023.

Der Frühjahrszug begann bereits Mitte Februar mit kleineren Vorstößen von einzelnen Kiebitzen. Die ersten 3 Brutkiebitze hielten sich ab Mitte März (13.03.2023) im Polder auf. Das erste Gelege konnte diesjährig erst am 04.04. bestätigt werden. Innerhalb der nächsten 2 Wochen waren auf der Fläche 1 6 Gelege und auf der Fläche 2 weitere 6 Gelege des Kiebitzes und eines des Rotschenkels vorzufinden. Die Fläche 1 wurde durch Mitarbeiter des Naturparkes Insel Usedom am 17.03.2023 auf ca. 8 ha und einer Länge von ca. 1.400 m mobil eingezäunt, um die vorhandenen Gelege zu schützen.

Erstmalig wurde auch die Population im Teilbereich 2 durch einen mobilen Zaun geschützt. Dieser umfasst eine Fläche von ca. 5,5 ha und hatte eine Länge von 1.000 m.

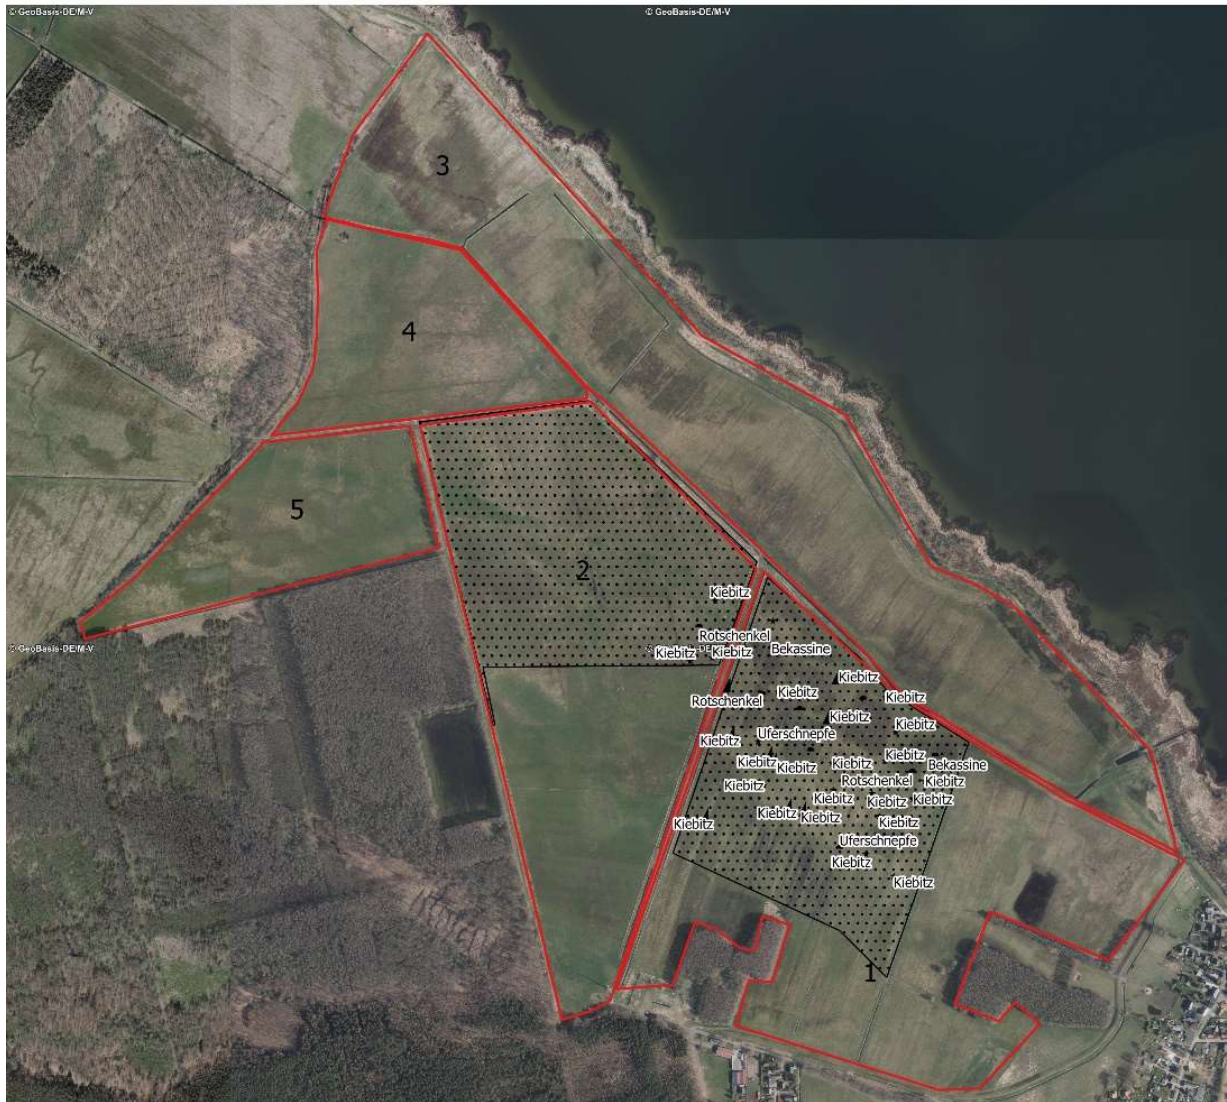
Abbildung 15 Teilflächen und maximale Zahl der Brutreviere am 23.05.2023.

Am 03.04.2023 waren bereits 13 Gelege auf der Fläche 1 und 3 auf der Fläche 2 besetzt (Abbildung 15). Das Spektrum der Brutvögel war dann ab dem 20.03.2023 komplett, da 3 männliche und 1 weibliche Uferschnepfe sowie 8 Rotschenkel ankamen. Vom 06.04.2023 für ca. 2 Wochen hielten sich zwei Große Brachvögel im Süden der Fläche 1 auf. Höchstwahrscheinlich handelte es sich um zwei männliche Tiere. Letztlich entwickelte sich der Brutbestand zu den in der Tabelle 14 dargestellten Beständen.

Im Polder brüteten insgesamt 28 Kiebitzpaare, von denen mindestens 27 Gelege erfolgreich schlüpften. Das Jahr 2023 entwickelte sich zum bisher erfolgreichsten Brutjahr. Bei den Kiebitzen wurden bis Ende Mai mindestens 15 Jungvögel flügge! Durch die Kurzrasigkeit im Grünland und einen erfolgreichen Stauversuch, der oberflächige Vernässungen schuf, konnten diese Jungvögel bis zu ihrem Abflug aus dem Gebiet beobachtet werden. Bei den Uferschnepfen waren es mindestens 3 und bei den Rotschenkeln kann von mindestens 5 flüggen Vögeln ausgegangen werden. Diese wurden nicht gesichtet, das Verhalten der Elterntiere lässt auch bei dieser Art darauf schließen, dass mindestens ein Jungvogel anwesend war. In allen Fällen ist es jedoch wahrscheinlich, dass weitere Vögel flügge wurden, hauptsächlich bei den Rotschenkeln. Die meisten Jungvögel sind wohl durch Krähen, Greifvögel und Raubsäuger gefressen worden. Durch die Einzäunung auf der Teilfläche 2 konnten anscheinend trotzdem viele Jungvögel vor Prädation geschützt werden.

Der hohe Bruterfolg kann auch ursächlich mit den „günstigen“ Witterungsverläufen zu tun haben. Im Mai fielen nur ca. 6 l/m² Niederschlag und die Nächte waren relativ warm, ohne häufige Taubildungen. Auch die „Eisheiligen“ waren nicht zu bemerken. Die gesamte Dunenphase der Jungtiere war demzufolge trocken und warm. Das Monitoring war daher grundsätzlich gut möglich, allerdings stand der südliche Beobachtungsturm noch nicht zur Verfügung. Es war daher keine gute Übersicht möglich. Die Familienbestände konnten nur bedingt erfasst werden. Die Familien konnten trotzdem oftmals beobachtet werden, wahrscheinlich weil so viele Jungvögel geschlüpft sind. Wie im Vorjahr waren bei einigen Familien noch Tage nach dem Schlupf 3 bzw. 4 Jungvögeln anwesend. Mindestens 2 Familien konnten lange bis zu 3 Jungvögel durchbringen. Da der Schlupf in diesem Jahr bereits in der letzten Aprilwoche stattfand und der Auftrieb der Weidetiere erst am 25.05.2023 abgeschlossen war, blieben die Familien fast 4 Wochen im umzäunten Bereich und waren daher relativ sicher. Auch nach der Abwanderung aller Tiere in die östlich gelegenen Beweidungsflächen gab es zahlreiche Sichtungen von Jungvögeln. Um die Überlebensrate bei den abwandernden Jungvögeln zu erhöhen, wurden 2023 der Nordteil der Fläche 2 erneut mit einem mobilen Zaun geschützt, damit die Tiere von einem geschützten Bereich in den anderen wechseln konnten. Insgesamt wurden also 25 ha auf der Hauptbrutfläche 1 mit einer Zaunlänge von 2.060 m und 26 ha auf der Beweidungsfläche 2 mit einer Zaunlänge von 2.300 m geschützt (Abbildung 17). Die Umzäunung befindet sich an der Ost-, an der Nord- und an der Westseite an Grabenrändern. Der randlich abgelagerte Aushub aus diesen Gräben sorgt für eine hohe Nährstofffreisetzung und damit einen überdurchschnittlich hohen Aufwuchs. Die Trasse muss mindestens zweimal im Jahr gemäht werden, wenn der Zaun seine Wirkung voll entfalten soll.

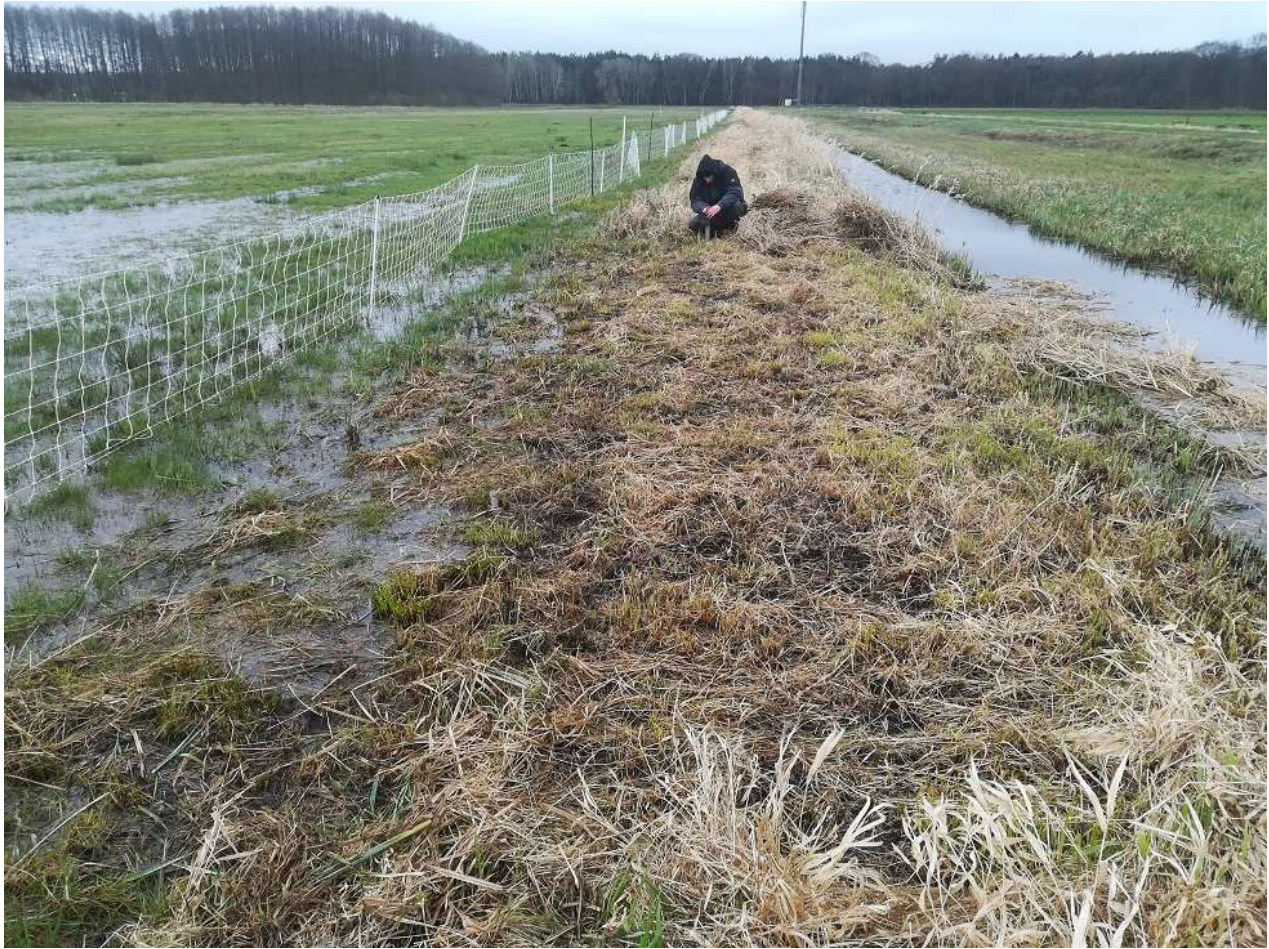
Abbildung 17 Sehr viel Oberflächenwasser im Polder Mönkebude wird abgelassen.

Im Polder Mönkebude wurden die Wasserstände ebenfalls auf freiwilliger Basis der Landwirte stabilisiert. An dem AUKM-Programm „Moorschonende Wasserhaltung“ wurde nicht teilgenommen, jedoch wurden die Wasserstände im Winter bis zum Ende des Frühjahrs/Beginn Sommer auf -30 cm unter Flur stabilisiert und ab Sommer auf -50 cm unter Flur gehalten. Dabei fielen höher liegende Flächen raus. In den Sommermonaten fand eine aktive Zuwässerung auf -10 cm unter Flur statt. Dieser Überstautest sollte aufzeigen, inwieweit vorhandenen Flutmulden mit Wasser befüllt werden können (siehe hierzu nächstes Kapitel).

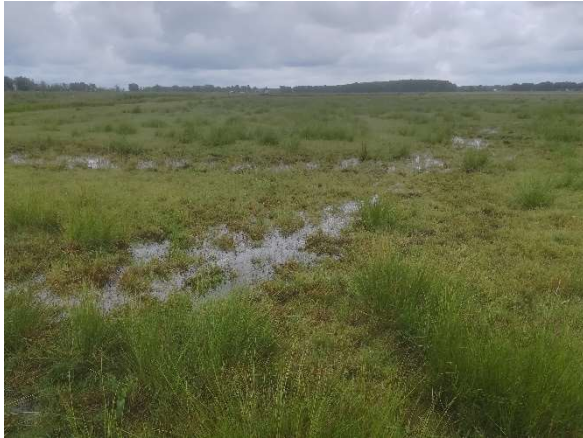
Abbildung 18 Fläche nach Überstautest, Polder Mönkebude Juni 2023

Im Bereich Hydrologischer Umsetzungen wurde im Polder Mönkebude im Jahr 2022 eine Flutmulde von 20 m angelegt, mit einer bereits bestehenden Flutmulde verbunden und über ein Knickrohr an einen benachbarten Graben angeschlossen (Action C1, Abbildung 19). Im Juni wurde ein Überstautest durchgeführt. Dabei wurden die Gräben im gesamten Polder so hoch angestaut (auf 10 cm unter Flur/Geländeoberkante), dass das Wasser über die Grabenschulter hinaus sowie über das Knickrohr in die Flutmulde und gesamte Flächen laufen konnte. Aus Wiesenbrüttersicht ein voller Erfolg. Damit wurde ein Nahrungshabitat aus großflächig nassen und auch trockenen Bereichen geschaffen (Abbildung 18), welches durch die Altvögel mit Ihren Küken in hoher Anzahl aufgesucht wurde.

Der Überstautest zeigte aber auch, dass das eingebaute Knickrohr nur bei solch hohen Wasserständen einen Effekt in der Fläche erzielen kann. Und diese Wasserstände sind zu hoch für den örtlichen Landwirt und auch den Wasser- und Bodenverband. Negative Auswirkungen waren das Aufsuchen von sehr nassen Bereichen entlang der Gräben zum Trinken und dadurch Zertrampeln dieser Bereiche durch die Rinder. In der Folge entwickelten sich durch Kot verunreinigte Trinkbereiche sowie tiefe Löcher, in denen die Rinder stecken blieben und welche mit landwirtschaftlichen Geräten zur Zaunfreimahd und Pflegemahd nicht mehr befahren werden konnten. Der WBV äußerte die Gefahr einer nicht ausreichend zu gewährleistenden Ortsentwässerung bei solch hohen Wasserständen, sollte zeitgleich ein Starkregenereignis erfolgen.
